Patrimonio cultural prehispánico y peligro geodinámico en el valle del Huatanay - Cusco

Pre-hispanic archeological heritage and geodynamic hazard in the valley of Huatanay - Cuzco

Raúl Carreño Collatupa

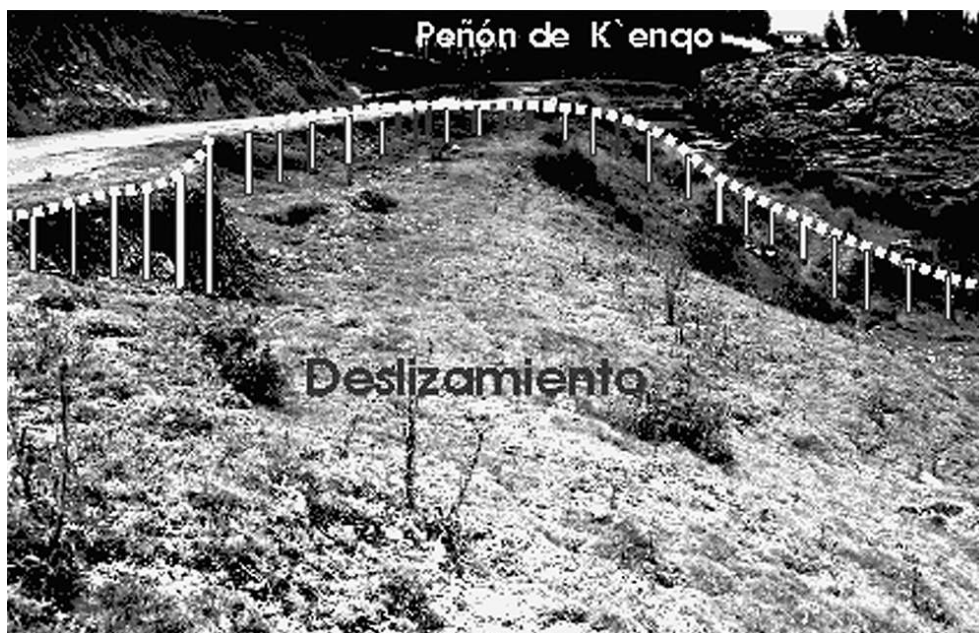
Figura 5b – K'enqo Grande

Vista parcial del deslizamiento (línea punteada: corona y escarpa) que desvía el riachuelo K'enqomayo, el mismo que viene erosionando la base del peñón

- 42 Con relación a este último deslizamiento, que involucra material sedimentario resultante de la descomposición de las calizas, su desarrollo toma un cariz inquietante, pues está situado sobre la margen derecha del riachuelo K'enqomayo, frente y al pie de K'enqo Grande. En los últimos siete años, este deslizamiento ha formado escarpas con rechazos verticales de un metro en promedio (fig. 5b), afectando incluso parte de la plataforma de la carretera turística. Existen, en la actualidad, numerosas grietas activas con aberturas superiores a los diez centímetros. Una obra de tratamiento del cauce del K'enqomayo (disipadores escalonados de gaviones) parece haber agravado este deslizamiento. Se trata, a todas luces, de una obra inadecuada para las condiciones morfológicas e hidráulicas del sitio. Además de ello, el último disipador ha desviado la corriente fuera de su cauce original, formando una amplia cárcava que socava el pie de la peña de K'enqo Grande, lo que, sin duda, reactivará, como en el caso anterior, el *Spread*.

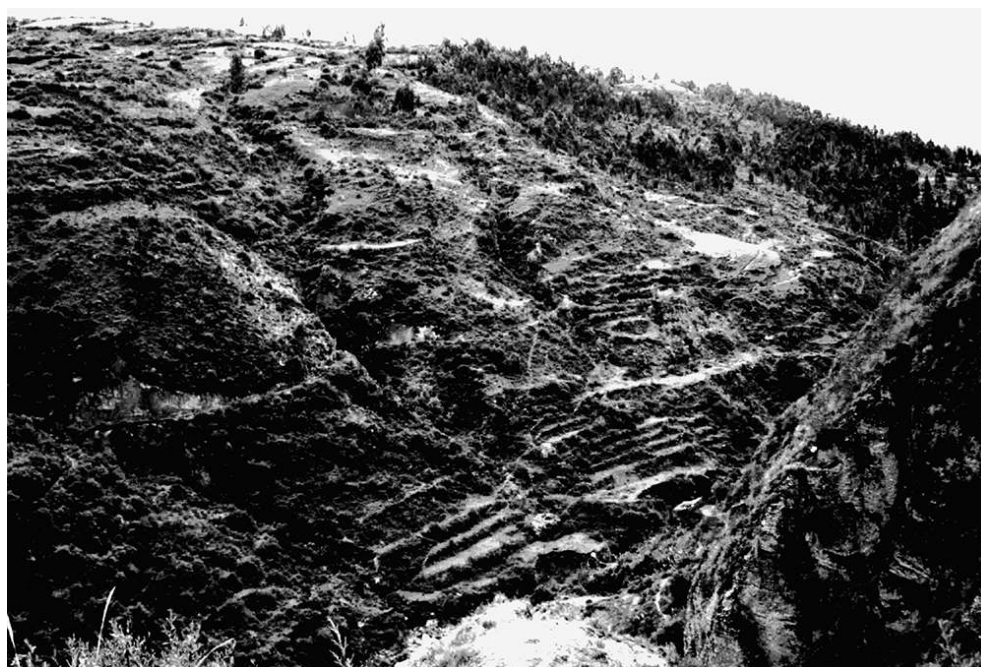
Fig. 9b – Andenes y restos de recintos Inka afectados por el mayor deslizamiento activo de Salineras

- 62 Al haber desaparecido la canalización del río y por el virtual estado de abandono del canal de riego inka que atraviesa toda la parte central del deslizamiento de Salineras, la erosión en cárcavas y del pie de los taludes se ha acentuado. Hoy en día, varios niveles de andenes, pequeños recintos de habitación situados en la parte inferior de la ladera y gran parte de la antigua canalización han desaparecido por acción del vandalismo y, principalmente, por el empuje del deslizamiento. Al acelerar los bloques inferiores y ser erosionadas rápidamente las masas caídas dentro del cauce fluvial, los frentes de actividad tienden a progresar ladera arriba, involucrando masas cada vez mayores, lo cual podría desembocar en una reactivación y aceleración general de todo o gran parte del deslizamiento gigante, comprometiendo la mayoría de grupos arqueológicos de la zona (fig. 9b). En resumen, este grupo arqueológico es tal vez, junto a algunos restos menores de la quebrada de Chakán, el más amenazado de todos los que han sido analizados hasta la fecha en la cuenca del Huatanay.

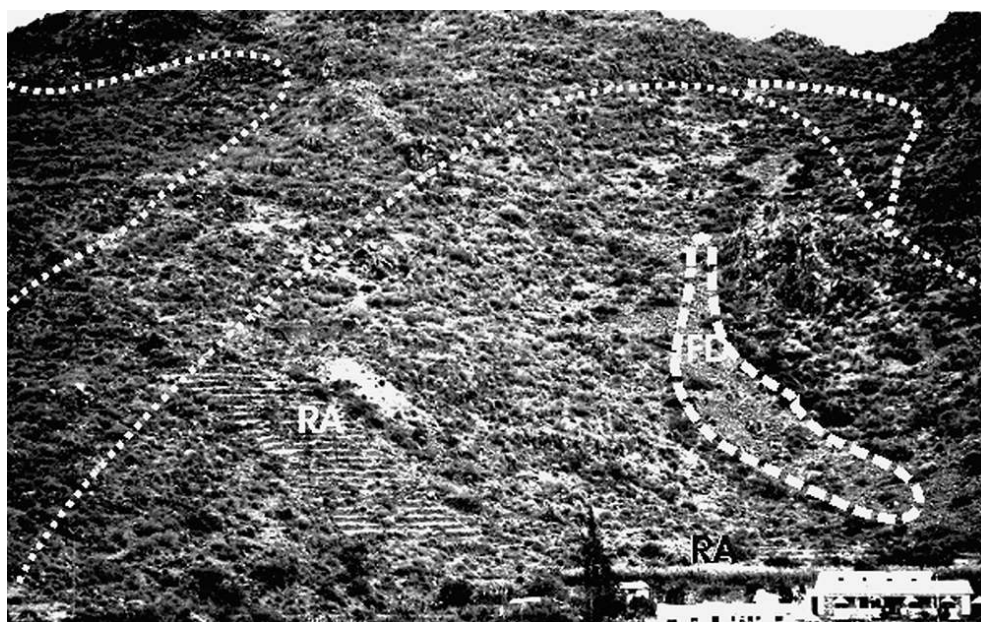
Figura 12 – Parte del conjunto de Urpikancha

Línea punteada: límite probable de los deslizamientos rocosos lentos. RA: restos arqueológicos. Línea entrecortada: restos del flujo seco de detritos por reactivación del deslizamiento. Abajo, el albergue turístico

- 80 Por su constitución (masa de derrubios) el deslizamiento se comporta como un agregado friccionante. En caso de sismo, por la granulometría gruesa y la virtual ausencia de agua intersticial, la distancia de desplazamiento sería pequeña, aunque, de todos modos, involucraría al menos a parte o al total de los andenes del sector sur y al albergue turístico-recreativo que allí existe.

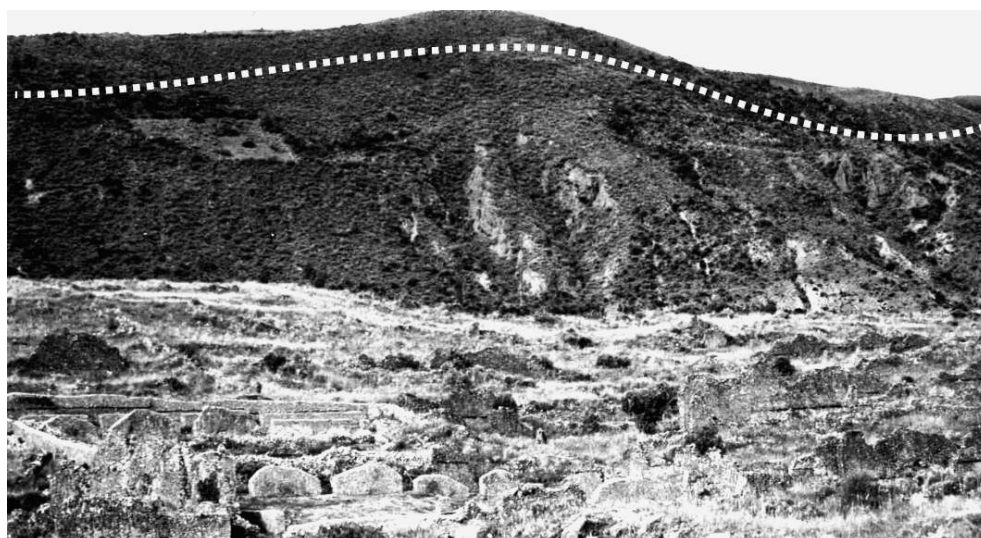
Figura 14 – Sitio arqueológico Pikillaqta

En primer plano: parte del núcleo principal de Pikillaqta. Al fondo (línea punteada), parte del deslizamiento del cerro Pukaccasa, con signos de erosión y reactivación

- 87 Al parecer las lavas andesíticas de los eventos volcánicos del Plio-Pleistoceno (formación Rumicolca) actuaron como una cuña que retuvo parte del pie de esta ladera inestable, con lo cual el mecanismo de deslizamiento habría sido atenuado en el lado oeste del macizo, quedando una actividad residual de inestabilidad tipo *Sagging* (deformaciones plásticas sin agrietamiento, fenómeno común en este tipo de materiales), la que no representa mayor peligro inmediato para la zona. El análisis de fotos aéreas muestra trazas de un antiguo flujo proveniente de dicho deslizamiento, por lo que una porción menor de la ciudadela está construida sobre parte de un muy antiguo cono aluvial que tuvo origen en un episodio de aceleración paroxística del bloque occidental del deslizamiento.

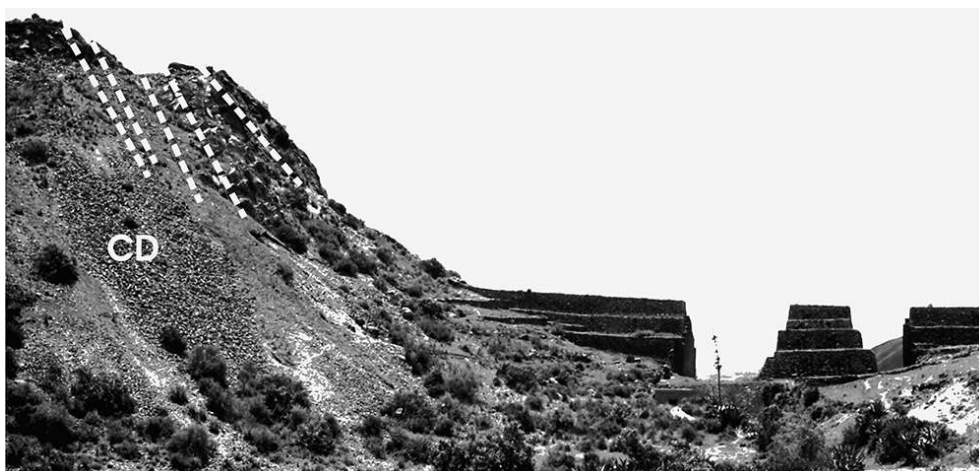
Figura 15 – Rumicolca

A la izquierda, el deslizamiento rocoso activo con nuevos planos de ruptura en desarrollo (líneas entrecortadas) y conos activos de talus (CD)

- 91 Aunque el conjunto está fundado sobre suelos con abundante contenido de yeso, los eventuales problemas de disolución de tales sulfatos parecen estar atenuados por el buen drenaje natural y la relativa sequedad de la zona. El conjunto de Rumicolca en sí no presenta problemas geodinámicos; solo en el estribo sur de la muralla principal se ha identificado un pequeño deslizamiento rocoso, en el cual se observa un proceso de formación de una nueva superficie de ruptura de unos siete a ocho metros de profundidad, siendo también propicio a formar derrumbes. Las masas actualmente inestables (conos de derrubios volcánicos y pequeño deslizamiento rocoso en progresión) no ponen en peligro directo las construcciones. Sin embargo, es necesario vigilar la evolución del nuevo deslizamiento que viene separando un importante bloque de roca en el estribo sur (fig. 15) y cuyo colapso podría afectar parte del acueducto y el soporte lateral del muro sur de la portada. La extracción clandestina de ripios y piedra para construcción contribuye a una mayor inestabilidad de dicho talud.
